ANÁLISE DE MANIFESTAÇÃO PATOLÓGICA PREDIAL E APRESENTAÇÃO DE SOLUÇÃO TÉCNICA

Silva, Dyorgge Alves (1); Coelho, Nailde de Amorim(2); Lima, Antonio Wagner (3)

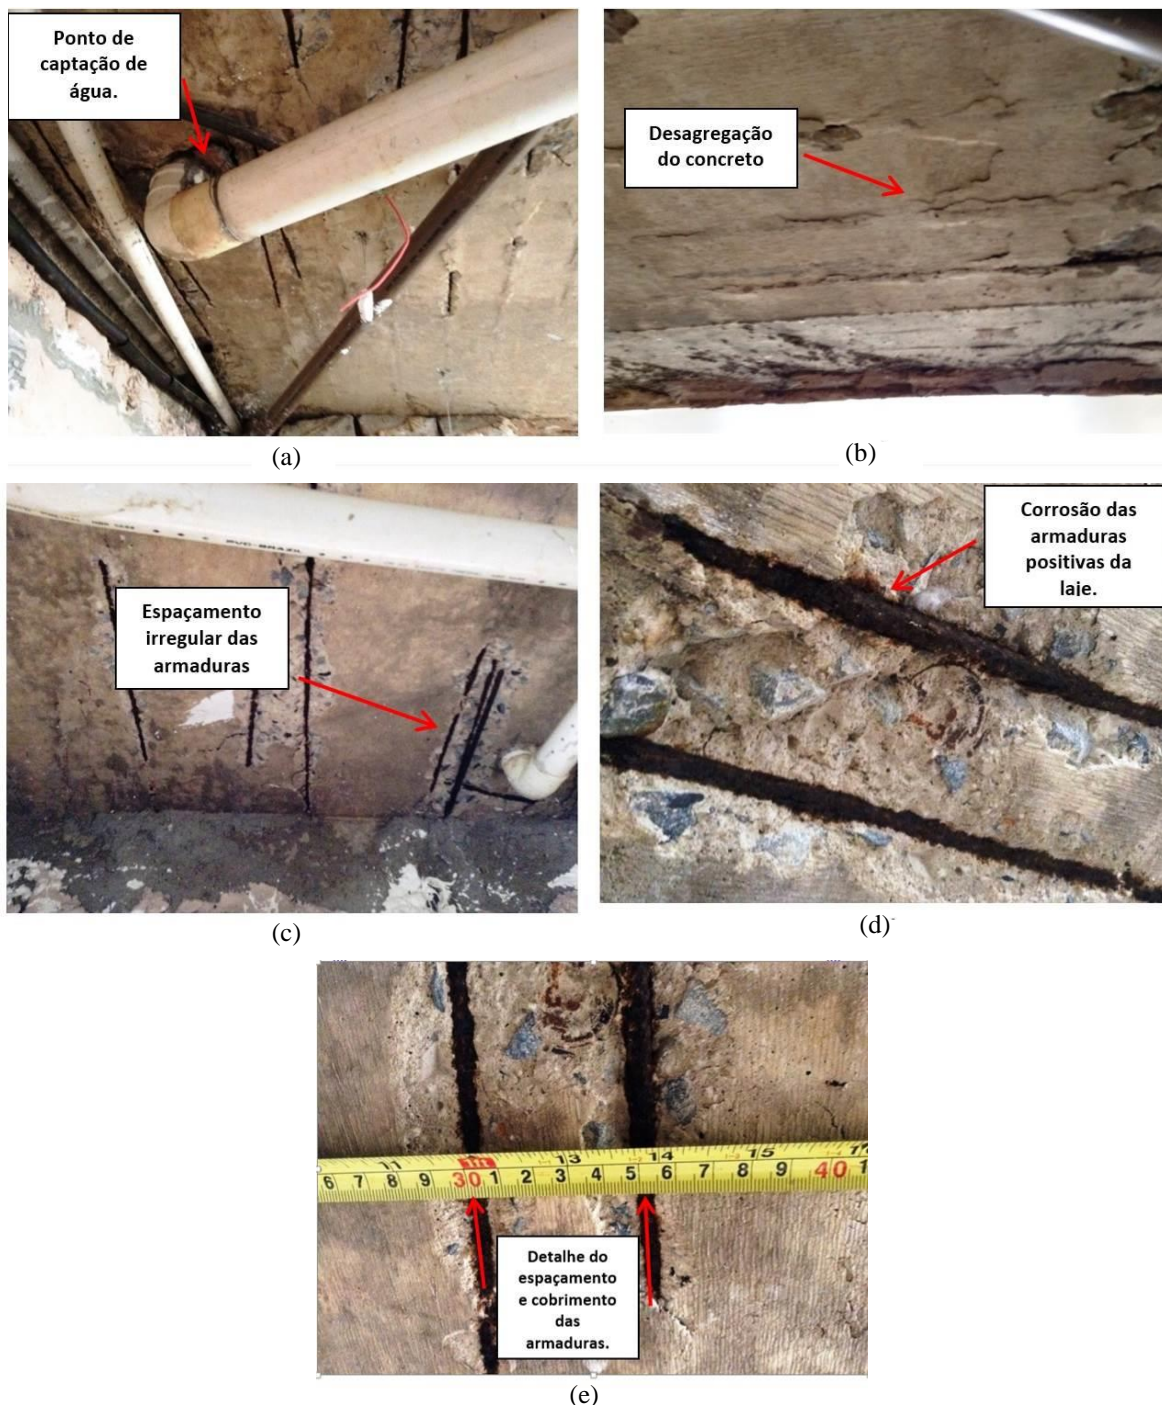
Figura 4 - Detalhe das manifestações patológicas encontrada na Área 1

Nas manifestações patológicas identificadas na área 1, as barras de aço encontram-se desprotegidas no concreto. A deterioração mostrada na Fig. 4 é caracterizada pela oxidação da armadura, ou seja, isso configura um ambiente agressivo, gerando corrosão, por destruição da camada de óxido protetora da barras, indicando neste caso um

mecanismo de corrosão generalizada. Esta é dada em função da redução do PH do concreto pela ação dissolvente dos gases contidos no vapor d'água na atmosfera do ambiente (banheiro). Segundo Souza & Rpipper (1998), a simples presença de água no ar, não causa corrosão; ar puro, saturado e com vapor de água determina apenas uma corrosão muito leve em materiais ferrosos.

Um dos fatores importantes na corrosão do aço é o transporte da umidade através dos poros e fissuras do concreto proveniente do contato direto do concreto com água devido o não isolamento, a falta de um elemento adequado para impermeabilização da laje de concreto da área 1, mostrada na Fig. 4. Essa situação permite a passagem de água pelos vazios do concreto, o que ocasiona o a corrosão das armaduras e gera uma célula eletroquímica pela presença de eletrólito (água) no concreto armado, como mostra a Fig. 5, tornando-se mais um agravante na durabilidade da estrutura, que já encontra-se bastante reduzida devido a infiltração prolongada de umidade ocorrendo. No caso analisado, há perda de grande parte da seção transversal original da barra de aço (<<15%) necessitando fortemente de complementação para que as condições de segurança e desempenho sejam restabelecidas.

A solução para o problema apresentado será fazer um reforço das armaduras existentes que perderam seção através da implementação de novas barras de aço que correspondam a área da seção perdida, situação típica representada na Fig. 6.

Neste caso, a seção transversal da armadura existente será totalmente desprezada, admitindo-se perda integral das barras, como pode ser visto na Fig. 4 (d) e (e). Sabendo-se, principalmente, que a solução não permite grandes alterações na geometria das peças e que havia o impedimento de acesso aos pavimentos superiores, a opção mais eficiente e de rápida execução adotada, é a recuperação por colagem e chumbamento de perfis metálicos, com ajuda de resinas, como pode ser visto na Fig. 7.

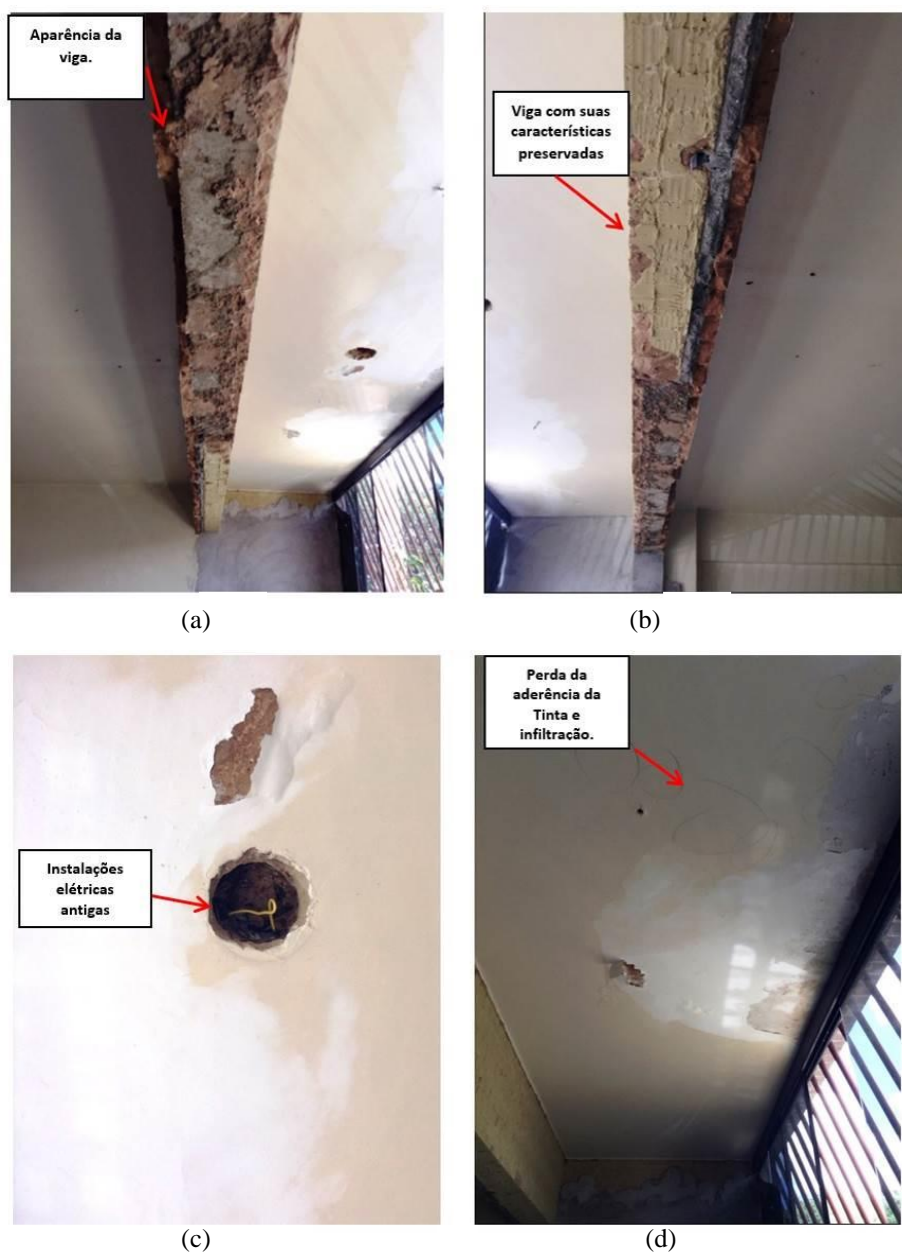
Figura 10 - Detalhe das manifestações patológicas encontrada na Área 2.

De acordo com as características arquitetônicas do edifício, a área 2 é um ambiente exposto as intempéries, como pode ser visto na Fig. 3. A umidade do pavimento superior

apresenta no fundo de sua laje efeitos de bolhas, manchas e eflorescências na pintura com leve desagregação do revestimento (reboco de teto), como pode ser visto nas Fig. 10 (c) e (d). Esta umidade descendente da laje de piso do pavimento superior pode corroer a armadura da laje e vir a comprometer a estrutura, que neste trecho encontra-se em balanço e, portanto, é um ponto que merece real atenção.

Como a vistoria não foi possível pela parte superior da laje, uma inspeção detalhada é recomendada. Deverá ser realizada análise nas armaduras negativas da laje em balanço na área 2 pela face superior por um profissional qualificado, para atestar a integridade das armaduras, analisar o sistema de drenagem, para posteriormente fazer a recuperação das armaduras, se for o caso. Deve-se também realizar a impermeabilização da área, observando os caimentos mínimos de 2% para drenagem das águas superficiais e os seus respectivos detalhes de projeto demonstrados no sistema adotado para impermeabilização da área.

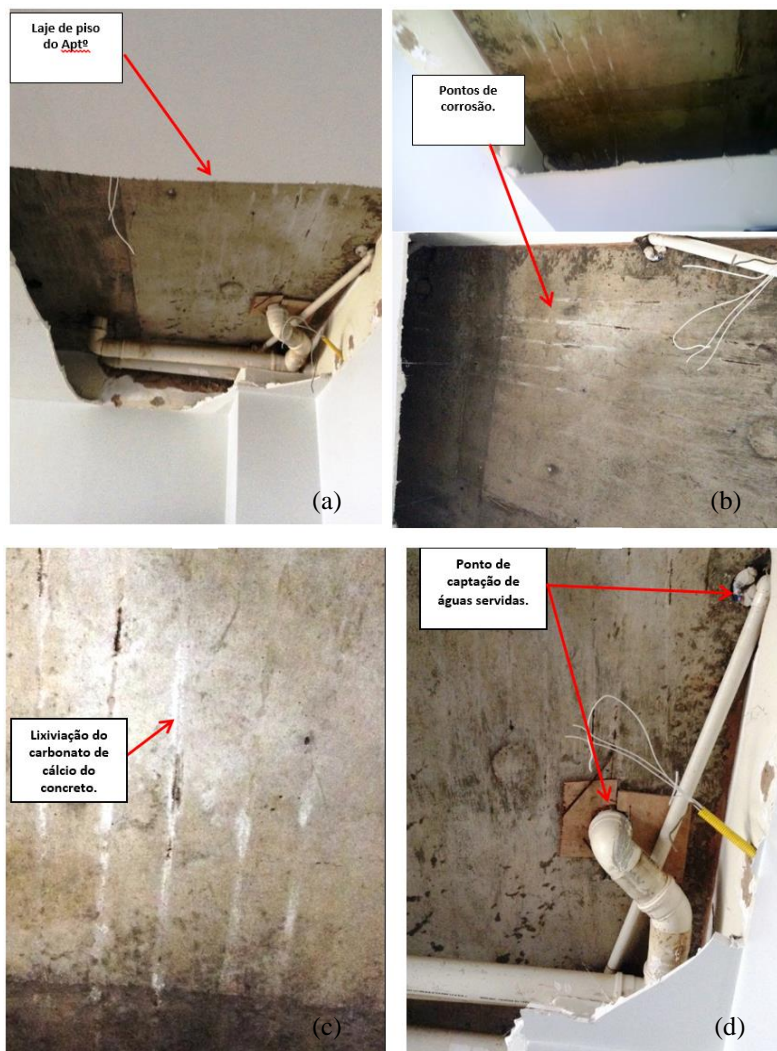
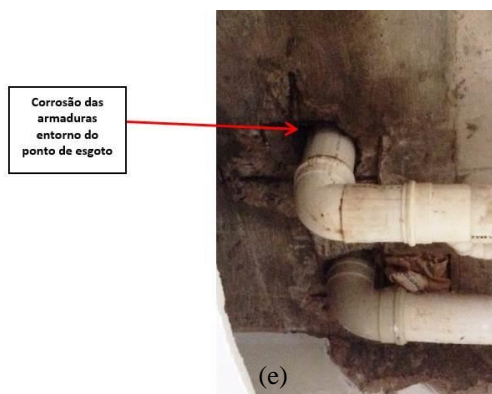
Figura 11 - Detalhe das manifestações patológicas encontrada na Área 3

Na área 3 é observado início de corrosão por expansão das armaduras, proveniente da impermeabilização deficiente do piso do banheiro, Fig. 11(b). Esta corrosão consiste na dissolução e arraste do hidróxido de cálcio existente na laje de concreto endurecido, Fig. 11(c), devido ao ataque das águas dos efluentes do banheiro, sendo também responsáveis pela corrosão sempre que circularem e renovarem-se, diminuído o PH.

É possível observar com mais detalhes pontos de corrosão mais acentuados nas proximidades dos pontos de captação dos efluentes do local, detalhado na Fig. 11(d) agravada pelo pequeno cobrimento das armaduras, comum para época do projeto ou não visto na etapa de execução da estrutura.

De acordo com os cálculos realizados, não há necessidade de reforço estrutural, sendo necessária somente a recuperação estrutural, admitindo-se a seção transversal existente da armadura, sem que isto implique, diretamente, haver necessidade de

complementação, sendo possível, devido a corrosão não ter se aproximado do limite estabelecido de 15% e a flexibilidade relativa ao coeficiente de segurança global que irá obter após a recuperação.

O processo de recuperação se dará através de reparos localizados e rasos, com espessuras de 5 a 25 mm, conforme procedimento informado na Fig. 14.
