Estudo das Manifestações Patológicas do Prédio de Laboratórios da UNIVASF – Campus Juazeiro-BA com a Metodologia GDE/UnB

Tiago G. Souza¹, Nailde de A. Coelho¹

¹Colegiado de Engenharia Civil – Universidade Federal do Vale do São Francisco (UNIVASF) – Campus Juazeiro-BA – Brasil

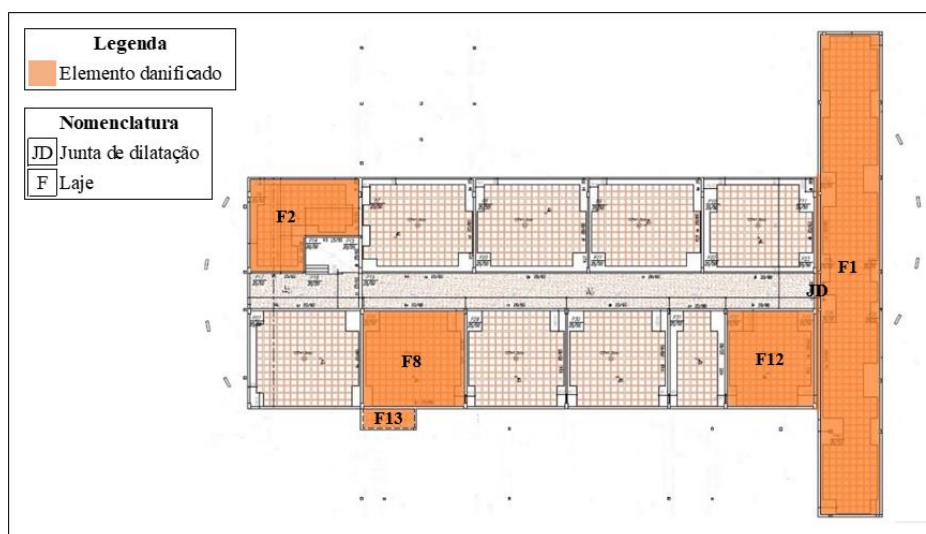
Figura 4 – Elementos danificados.

Nas lajes destacadas acima, encontrou-se possível carbonatação do concreto, corrosão de armaduras, eflorescência, fissuras, infiltração de água e manchas. E, na junta de dilatação, encontrou-se obstrução da junta e umidade.

As anomalias mais relevantes e prejudiciais, que merecem maior atenção, ocorrem, basicamente, em virtude da drenagem ineficiente e má impermeabilização de lajes/pisos, da má definição e/ou execução da junta de dilatação, e da fissuração excessiva em lajes.

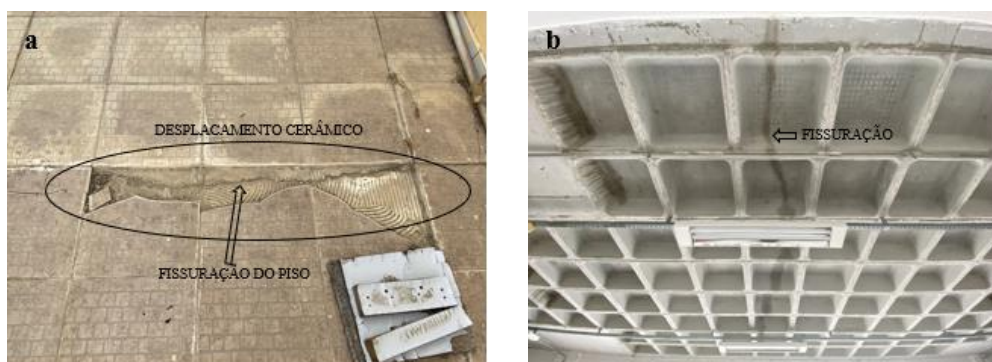
O piso dessa laje apresenta vários indícios de acúmulo de água, como manchas escuras e o crescimento de vegetação, devido à drenagem insuficiente das águas pluviais. Há apenas um ralo para fazer a drenagem de toda essa área, que, aparentemente, não suporta a vazão de toda a água captada. E, aliado a isso, há o deslocamento cerâmico e a fissuração do piso (Figura 5 a), culminando em problemas com a infiltração de água.

Há, também, a ocorrência de possível fissuração por flexão excessiva, identificada por sua posição perpendicular aos eixos das nervuras da laje, (Figura 5 b), e fissuração por variação térmica, devido à ausência de junta de dilatação em um vão de aproximadamente 42,50 m de comprimento. Essas fissuras acabam facilitando a percolação de água e o acesso de agentes agressivos ao interior do elemento.

Figura 5 – Laje F1 - a) deslocamento cerâmico e fissuração do piso na parte superior da laje; b) fissuração na parte inferior da laje.

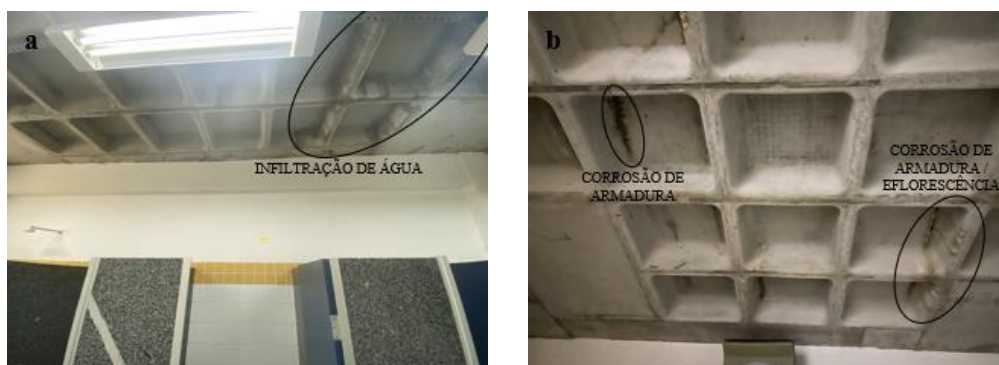
Como consequência, essa laje apresenta possível carbonatação do concreto, corrosão de armaduras, eflorescência, infiltração de água e manchas. A situação é agravada na região dos banheiros (Figura 6 - a) e da câmara úmida do Laboratório de Mecânica dos Solos (Figura 6 - b), onde, por serem regiões mais úmidas, os processos de carbonatação e corrosão são intensificados em relação aos ambientes vizinhos.

Figura 6 – Laje F1 - a) infiltração de água; b) corrosão de armadura e eflorescência.

Assim, o grau de deterioração obtido para a laje F1 foi de 41,08, conforme mostrado no Quadro 4, e corresponde a um nível de deterioração médio. Segundo a Metodologia GDE, para esse nível, é recomendável definir prazo e natureza de nova inspeção, e planejar intervenção em longo prazo, em no máximo 2 anos.

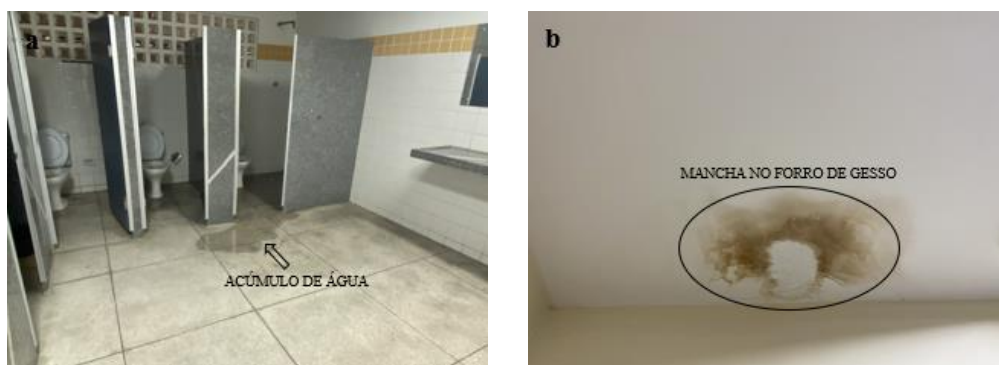
No banheiro masculino, foi constatada uma deficiência na drenagem devido a um problema de nivelamento do piso, causando acúmulo de água (Figura 7 - a) e sua consequente infiltração, evidenciada por mancha escura no forro de gesso do Laboratório de Processos Químicos (Figura 7 - b).

Figura 7 – Laje F2 - a) acúmulo de água na parte superior da laje; b) mancha no forro de gesso na parte inferior da laje.

Devido ao forro de gesso, não foi possível avaliar possíveis danos como carbonatação do concreto, corrosão de armaduras, eflorescência e fissuras. Os problemas identificáveis foram, somente, infiltração de água e manchas. E para uma melhor caracterização desta laje seria necessária a remoção do gesso, a qual não foi autorizada.

Com isso, para a laje F2, foi encontrado um nível de deterioração baixo, com $G_{de} = 7,20$, conforme mostrado no Quadro 4, implicando em uma situação aceitável, com recomendação de manutenção preventiva. Como o grau de deterioração do elemento foi menor que 15, não influenciará no grau de deterioração da família das lajes.

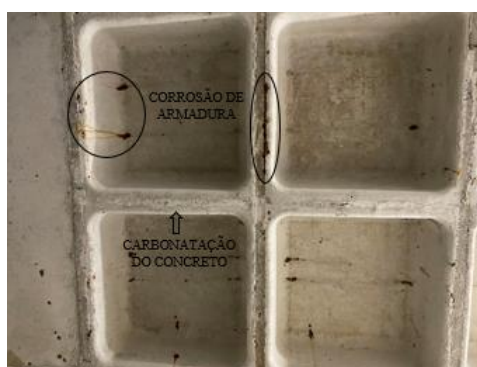
Nessas lajes foi encontrada incidência de carbonatação do concreto e corrosão de armaduras (Figura 8), fato justificado pelo agravamento proporcionado pelo excesso de umidade presente nesse tipo de ambiente.

Figura 8 – Laje F8 - corrosão de armadura e carbonatação do concreto.

Logo, foi obtido, para os dois elementos, um grau de deterioração de 30,00, conforme mostrado no Quadro 4, correspondendo a um nível de deterioração médio, sendo recomendável definir prazo e natureza de nova inspeção, e planejar intervenção em longo prazo, em no máximo 2 anos.

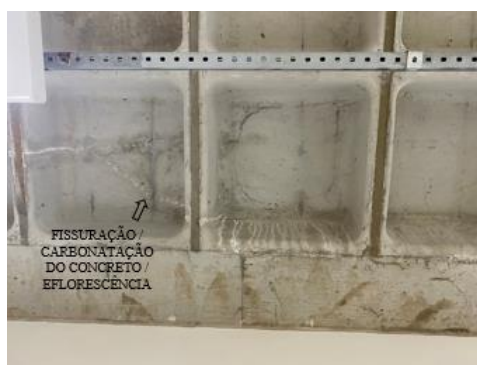
Figura 9 – Laje F12 - fissuração, carbonatação do concreto e eflorescência.

Nesta laje, encontrou-se possível carbonatação do concreto, eflorescência, fissuras, infiltração de água e manchas. A Figura 9 apresenta um processo de carbonatação e lixiviação do concreto que acompanham fissuras, havendo, aparentemente, percolação de água.

Desse modo, para a laje F12, foi encontrado um nível de deterioração baixo, com $G_{de} = 8,35$, conforme mostrado no Quadro 4, indicando um estado aceitável e recomendando manutenção preventiva. Com o $G_{de} < 15$, o elemento não influenciará no G_{df} das lajes.

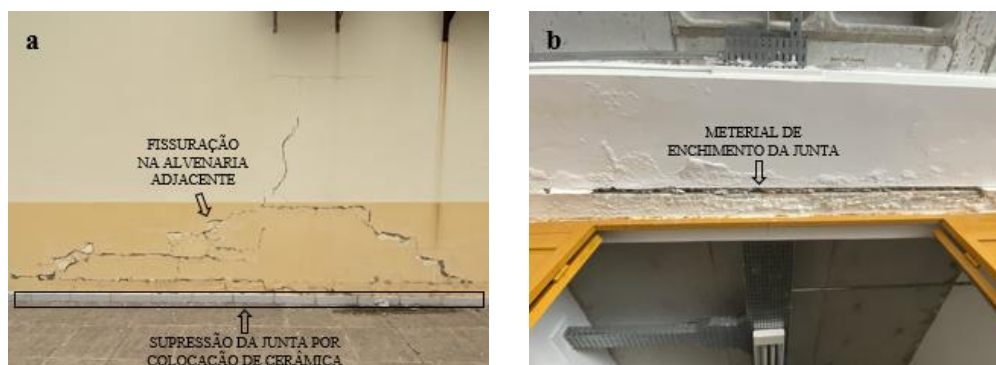
Devido à não especificação em projeto, observa-se que houve um problema executivo: a junta foi suprimida pela colocação de cerâmica na parte superior da laje (Figura 10 - a), ocasionando um funcionamento ineficiente, pois não há a liberdade de movimentação das partes da estrutura.

Além disso, o material de enchimento encontra-se em más condições, sem flexibilidade e se desfazendo (Figura 10 - b), o que compromete a impermeabilidade do local, ocasionando infiltração de água e culminando na ocorrência de grandes manchas de umidade e deterioração de alvenaria e esquadrias nos ambientes inferiores.

Figura 10 – Junta de dilatação JD - a) fissuração da alvenaria adjacente e supressão da junta na parte superior da junta; b) degradação do material de enchimento na parte inferior da junta.

Por isso, o grau de deterioração calculado foi de 60,00, conforme mostrado no Quadro 4, indicando um nível de deterioração alto, o maior entre todos os elementos. Para esse nível, recomenda-se definir prazo para inspeção especializada e planejar intervenção em médio prazo, em no máximo 1 ano.
