Estudo das Manifestações Patológicas na Igreja São José Operário em Petrolina-PE

Rayssa C. Silva¹, Ruud Gullit R. V. B. S. Henrique¹, Nailde A. Coelho¹

¹Colegiado de engenharia civil – Universidade Federal do Vale do São Francisco (UNIVASF) – Campus Juazeiro, BA – Brasil

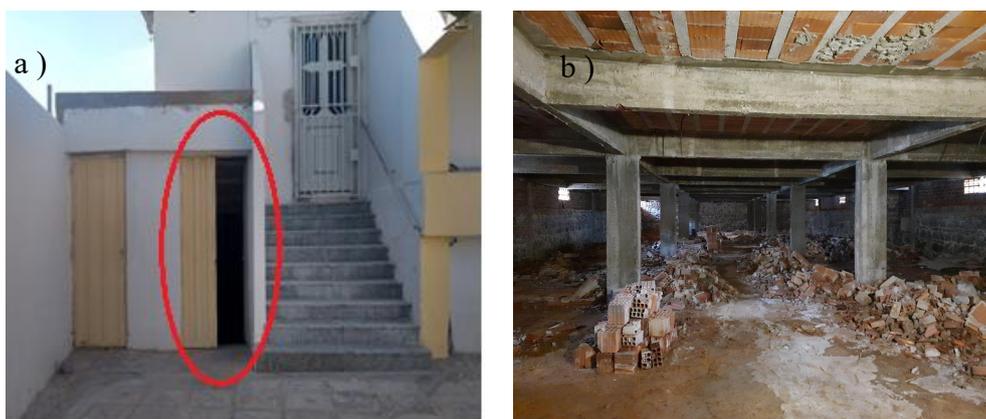
O local apresenta atualmente somente uma forma de acesso (Figura 6 a) para o pavimento do Subsolo. Nas condições atuais esse pavimento é um ambiente inviável e intransitável (Figura 6 b).

Figura 6. a) Acesso ao pavimento subsolo; b) Ambiente de estudo.

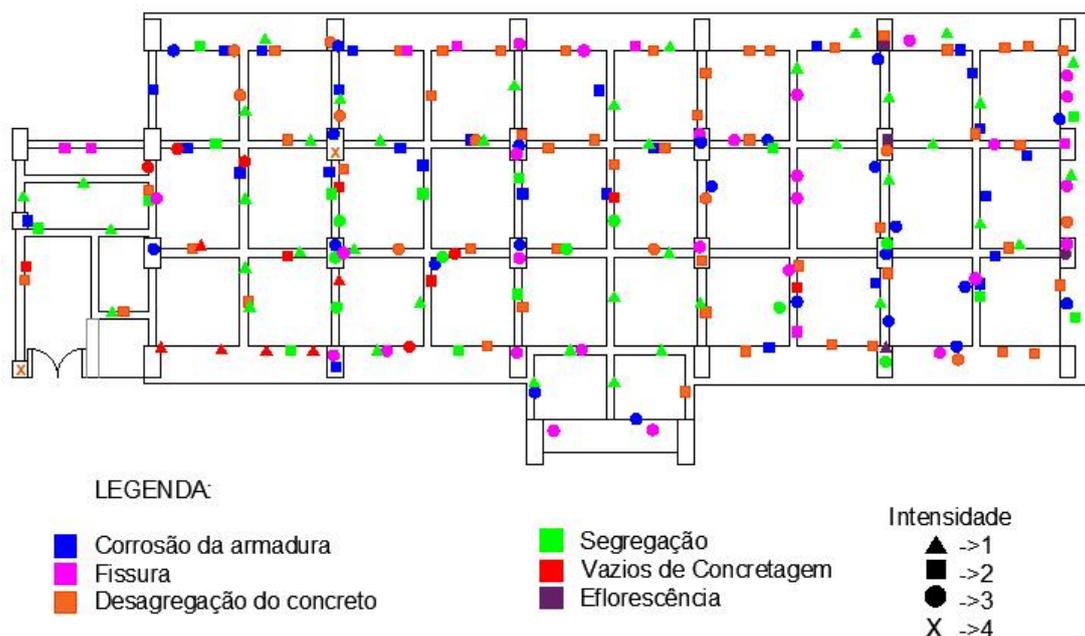
Figura 7. Mapeamento das manifestações patológicas no subsolo da igreja São José Operário.

Durante a vistoria interna foi identificado a existência abundante de manifestações patológicas, as mais expressivas estão identificadas no mapeamento, Figura 7, são fissuras, segregação, corrosão da armadura, desagregação do concreto, eflorescência e vazios de concretagem.

No mapeamento é observado a concentração de manifestações patológicas nas vigas e pilares, isso se dá pelo fato da laje apresentar mais defeitos nas lajotas cerâmicas, não se caracterizando como problema estrutural, então isso foi omitido no desenho. O pavimento superior apresenta estado bem conservado o que nos permite supor que a laje se encontra também em estado bem conservado, sem manifestações patológicas preocupantes.

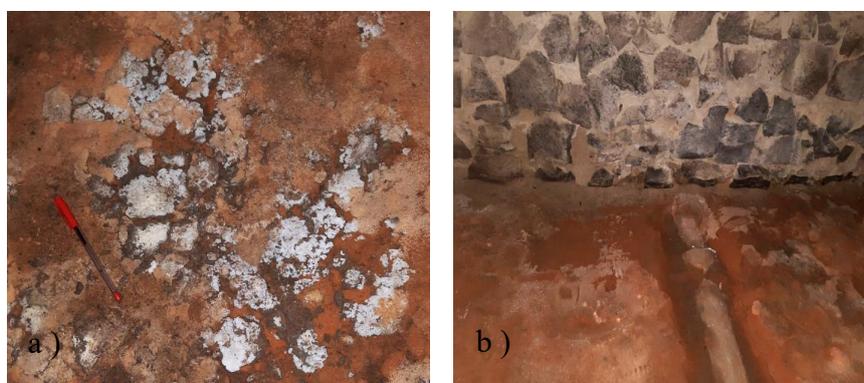
O ambiente em estudo apresenta um alto índice de umidade no solo, visualmente perceptível pela existência de substâncias que aparentam ser sais cristalizados na superfície do solo (Figura 9 a), bem como a faixa de umidade presente nas paredes, e também pela presença de água no solo.

Figura 9. a) Cristalização presente no solo; b) Sistema de drenagem instalado.

Devido a característica da região, que é: região de vale, terreno acidentado, rio perene localizado a menos de 700 metros, além do fato do bairro possuir históricos de enchentes quando ocorre chuva torrencial; é possível presumir que ocorre uma variação do lençol freático do solo e, devido a essa variação, diversas patologias começam a ocorrer.

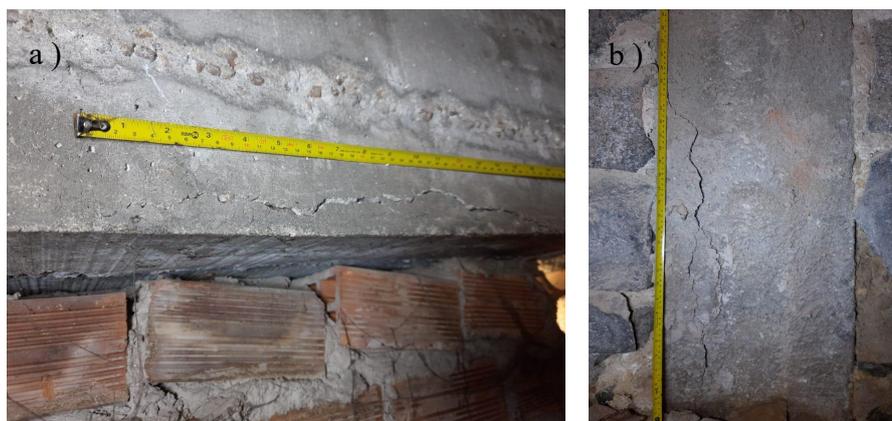
A ocorrência de fissuras nos elementos estruturais do subsolo da edificação, pela inspeção visual, é constante, sendo possível verificar que nove elementos de viga (37,5%) e dez pilares (34,48%) apresentam algum tipo de fissura.

Em uma análise do todo percebe-se que as fissuras ocorrem em paralelo com a disposição das ferragens das peças estruturais, tanto nos pilares como nas vigas, o que é um forte indicativo de que a sua formação está, possivelmente, ligada à expansão do aço pelo processo de oxidação. Outro fator que corrobora essa observação se deve ao fato de que, nos pilares e nas vigas as fissuras apresentam-se, normalmente, junto às bordas onde se tem as barras de aço horizontais (Figura 10 a) e verticais (Figura 10 b). Ademais foi verificado em alguns pontos que a fissura já tinha ocasionado o deslocamento do concreto e, após a retirada dessa placa, foi revelado o elemento de aço com aparência de corrosão.

Figura 10. a) Fissura em elemento de viga (V1);b) Fissura em pilar (P13).

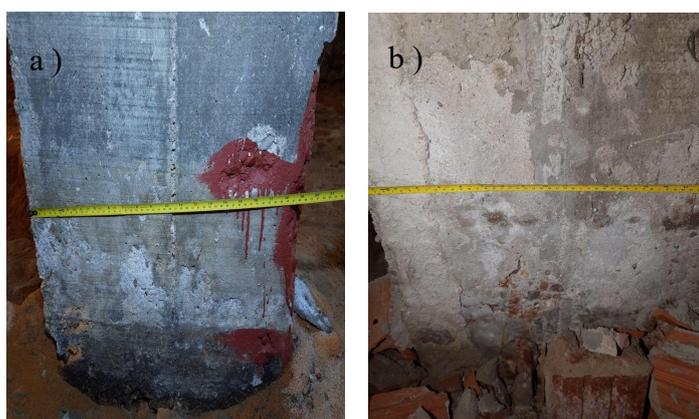
Devido ao alto índice de umidade no solo do pavimento inferior alguns elementos que estão em contato direto com o solo, no caso dos pilares, estão apresentando manchas escuras, Figura 11 a, e manchas esbranquiçadas que aparentam ser sais, indicando eflorescência. O pilar P19, consoante Figura 11 b, é a parte que apresenta maior índice de agressividade do problema.

Figura 11. a) Pilar (P6) apresentando manchas; b) Pilar (P19) com sinais de eflorescência.

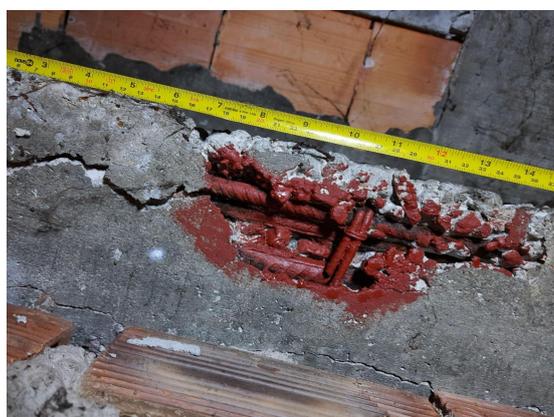
Manifestação patológica de ocorrência rara na obra estudada, mas igualmente prejudicial, uma vez que nos casos observados foram verificadas a exposição da armadura de aço, favorecendo o processo corrosão. Dentre as ocorrências, a situação que mais chama a atenção é a viga 01, em que o vazio ocorreu na parte inferior (Figura 12). A hipótese é de que esse caso ocorreu devido a grande granulometria do agregado graúdo, formando ninhos de concretagem, impedido a passagem do concreto entre as armaduras, passando apenas a nata da massa do concreto, que possui baixa resistência e pode facilmente ser removida. Pode também ter ocorrido uma falha no detalhamento da armadura no projeto, ou a leitura incorreta por aqueles que a executaram.

Figura 12. Viga (V1) com presença de vazio de concretagem.

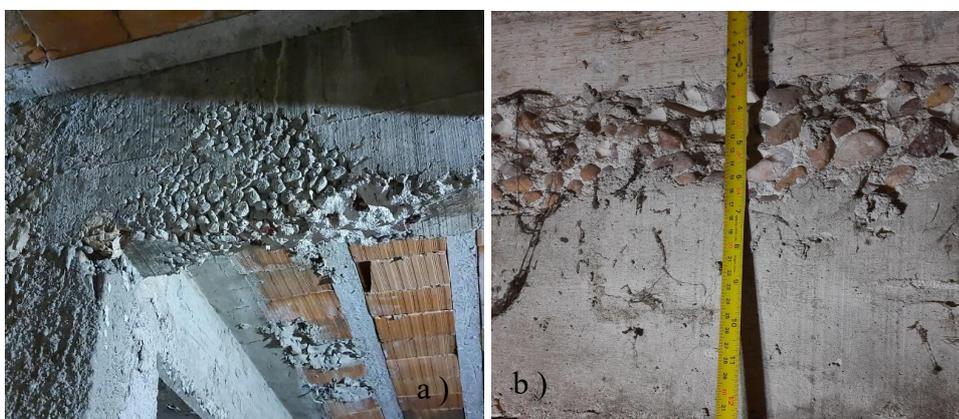
As circunstâncias da construção da igreja não puderam ser confirmadas durante a realização da pesquisa, entretanto, foi observado, durante a inspeção, que as formas para a concretagem não eram regulares e, associado com o incorreto manejo do concreto, podem ter influenciado nos diversos casos de segregação encontrados.

Pode-se considerar que a manifestação patológica envolvendo segregação de materiais foi causada durante a etapa de construção onde houve problemas em relação ao traço do concreto, bem como não houve adensamento do material causando a sua segregação, conforme Figura 13 a. Além disso, o traço utilizado não possui uniformidade no agregado graúdo. Na Figura 13 b é fácil verificar que os seixos possuem diferentes tamanhos. Esses seixos, diferentemente da brita, que é o material mais usual, tem a superfície lisa, dificultando a aderência dos materiais, o que reduz a resistência do concreto e facilita o processo de segregação, como é o caso.

Figura 13. a) Segregação na Viga V15. b) Segregação na viga V2.

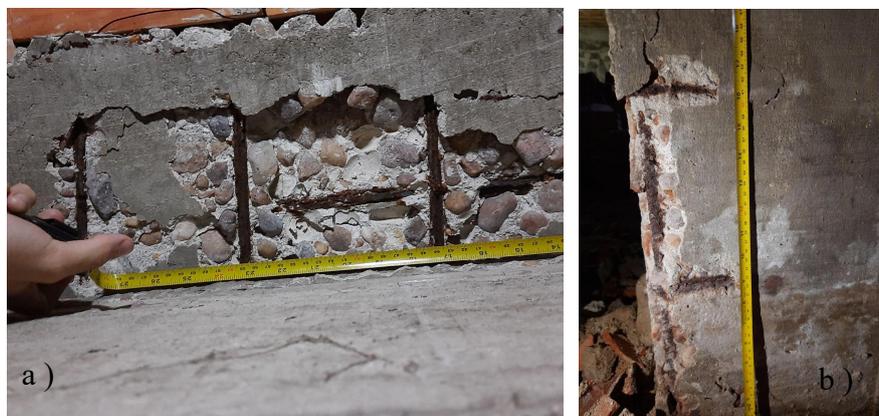
Pela inspeção realizada, principalmente nas vigas, foi verificado que não houve um cobrimento mínimo das peças de aço, principalmente nos estribos. E, segundo Carvalho e Figueredo Filho (2014), o cobrimento mínimo tem a finalidade de proteger a barra de aço da corrosão e de um eventual incêndio, portanto, com o déficit da espessura do concreto para proteger as barras de aço, ações de substâncias tóxicas são mais suscetíveis a ocorrer, conforme Figura 14 a.

Outro fator que implica na ocorrência da corrosão do aço é a umidade. Nos pilares pode-se observar (Figura 14 b) a existência de corrosão da armadura, por se tratar de um elemento que se encontra em contato com o solo úmido, como dito anteriormente, pode-se afirmar que a umidade do solo influencia diretamente no surgimento de manifestações patológicas.

Vale ressaltar que, embora a corrosão de aço verificada seja generalizada, não há indícios de que as barras perderam uma quantidade significativa de sua área de seção transversal, o que implicaria na qualidade da resistência do elemento estrutural. Quanto aos motivos de tal falta de deterioração pode-se presumir que não ocorreu tempo suficiente e a degradação esteja na fase inicial, se agravando com o passar do tempo. A

falta de uso do ambiente pode contribuir também, juntamente com a agressividade do ambiente, que embora seja mais agressivo (grau 3) que no pavimento principal (grau 2) pela presença da umidade, se caracteriza como baixa, por não ter a presença de muitos sais, como teria num ambiente marinho, por exemplo.

Figura 14. a) Armadura da viga exposta devido ao cobrimento insuficiente; b) P18 com Degradação armadura exposta em estado inicial de corrosão.

O tratamento das armaduras sofrendo corrosão, que é necessário no presente caso, pode ser feito em algumas etapas: primeiro se faz a remoção de todo concreto deteriorado através do apicoamento manual ou mecânico, em seguida é feita a limpeza da armadura com escovas de cerdas de aço retirando toda a ferrugem, para depois aplicar um produto inibidor de corrosão e revestir com um reparo estrutural.

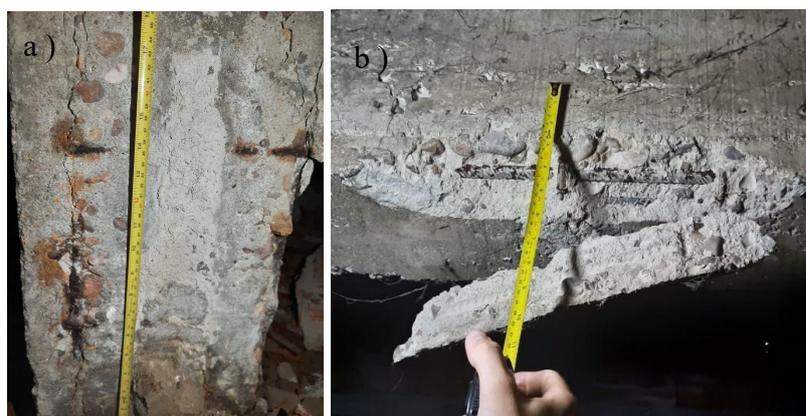
Devido a constante ocorrência de fissuras e de corrosão das barras de aço a degradação do concreto se destaca no local. Por exemplo, a Figura 15 a apresenta uma fissura que favorece o deslocamento do concreto, já a Figura 15 b evidencia uma placa de concreto solta e pendurada.

Figura 15. a) Desagregação pilar P18 devido a umidade e corrosão da armadura; b) Placa de concreto solta na viga V2.

A desagregação é uma manifestação patológica de fácil identificação e de extrema periculosidade, pois a peça estrutural que se encontra sob sujeição desse

desgaste perde a capacidade de resistir aos esforços solicitantes previamente calculados.

É interessante para esse caso fazer alguns testes, ensaios especiais de durabilidade e resistência nas estruturas, como profundidade de carbonatação, pacometria, potencial de corrosão, porosidade e esclerometria, os resultados destes determinam a necessidade ou não de fazer um reforço estrutural com escoramentos no subsolo.

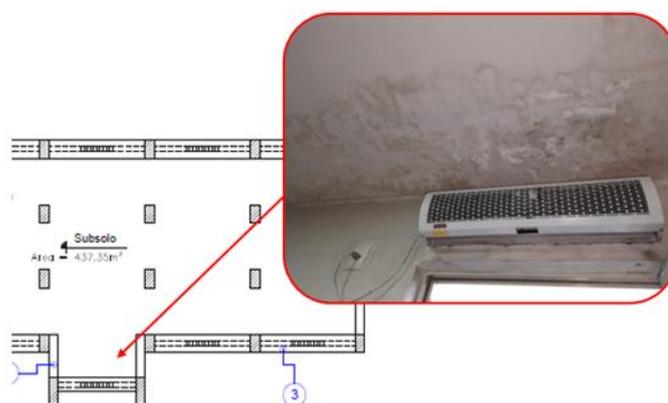
O recuo lateral possui uma cobertura aparte do piso principal, confeccionada em outro material e que serve de estrutura para caixa d'água de 500 l, que abastece a igreja. As manchas encontradas no forro de gesso (Figura 17) ocorrem em função da infiltração de água, muito provavelmente causada pela ineficiência da calha instalada na junção dos dois telhados, ou até mesmo por problemas na boia da caixa d'água, ocasionando extravasamento da caixa.

Figura 17. Teto do recuo lateral com presença de manchas de infiltração.

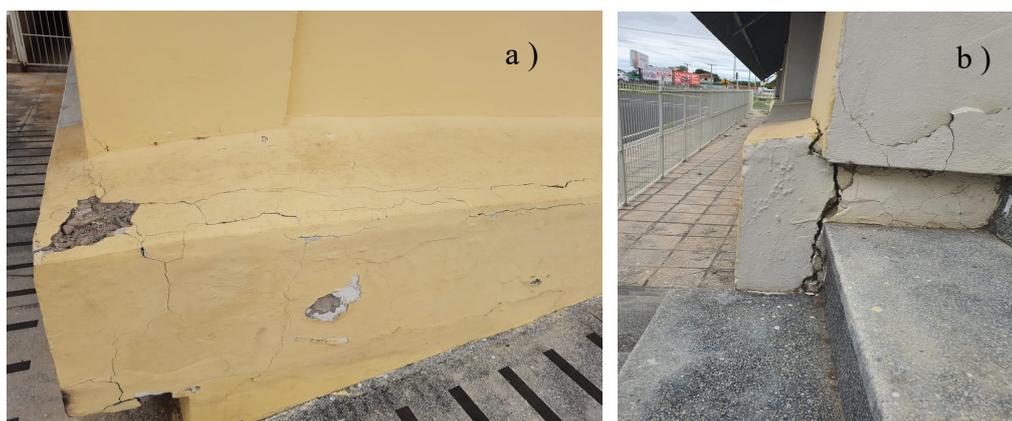
Alguns elementos estruturais, como as vigas V1, V4 e V5 (fachadas lateral direita, frontal e lateral esquerda, respectivamente), que fazem parte da estrutura do subsolo também apresentam manifestações nas partes externas. Os casos mais preocupantes visualizados são os da viga V5 (Figura 18 a) onde sua extremidade esquerda apresenta estado de degradação alto e a viga V1 também apresentando alto nível de fissuração na extremidade direita.

Figura 18. a) Viga V5 em estado alto de degradação. b) Rompimento do suposto elemento arquitetônico da fachada (Viga V1).

Contudo, durante análise na vistoria foi levantada a hipótese que parte das vigas externas, que percorrem as três fachadas, trata de um complemento arquitetônico, sem função estrutural, evidenciado pela junta fria observada na parte inferior das vigas (sem revestimentos) com mesma dimensão e que corresponde às áreas afetadas nas vigas V1 e V5. Na Figura 18 b, é possível perceber nitidamente a separação dos dois corpos monolíticos. Outro ponto que pode atestar a hipótese, já que não se tem o projeto e não houve autorização para investigação destrutiva, é que, aparentemente, as manifestações patológicas apresentadas nas supostas vigas arquitetônicas não se estendem às presumidas vigas estruturais. No entanto, essa teoria necessita de estudo mais detalhado para sua constatação.

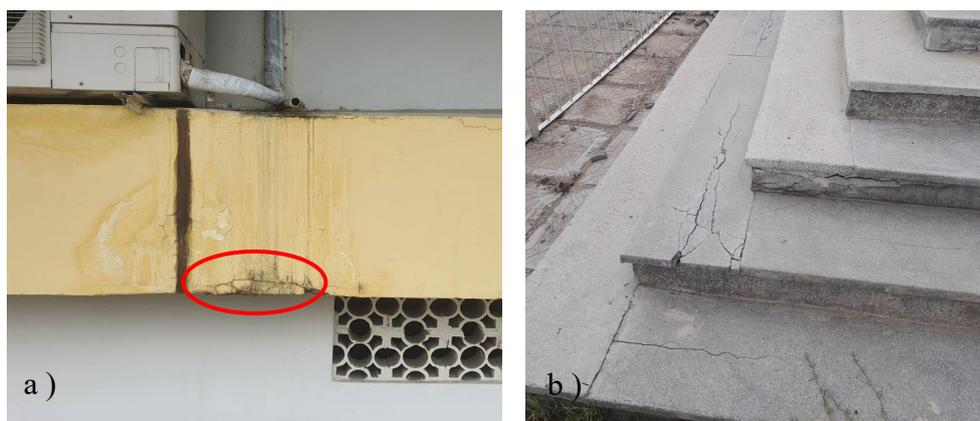
As vigas laterais V1 e V4 também apresentam problemas como manchas e desagregação do concreto na parte inferior devido a drenagem dos condicionadores de ar que foi instalada de forma indevida (Figura 19 a). A infiltração que afeta internamente a edificação também ocasiona problemas nas escadarias da frente da igreja, o granilite se encontra todo fissurado com algumas armaduras expostas (Figura 19 b). A vegetação crescente entre as lajotas do piso evidencia a presença de água.

Figura 19. a) Manchas e segregação na parte inferior da viga V1 devido a drenagem incorreta do ar condicionado; b) Escadaria da parte frontal da igreja com presença de fissuras.

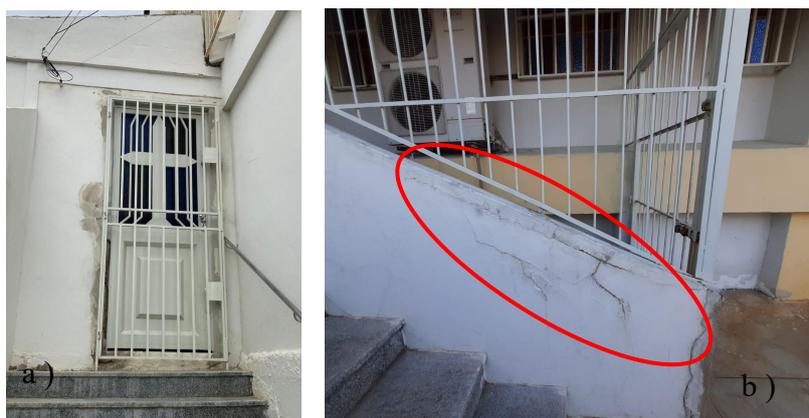
Na fachada lateral esquerda foram identificadas algumas fissuras e desagregação da argamassa ao redor das portas e (Figura 20 a), no corrimão da escada da entrada lateral (Figura 20 b), bem como em todas as grades externas expostas às intempéries, instaladas como sistema antifurto, depois da construção da igreja.

Figura 20. a) Degradação ao redor da porta da secretaria; b) Fissura no guarda corpo da escada.

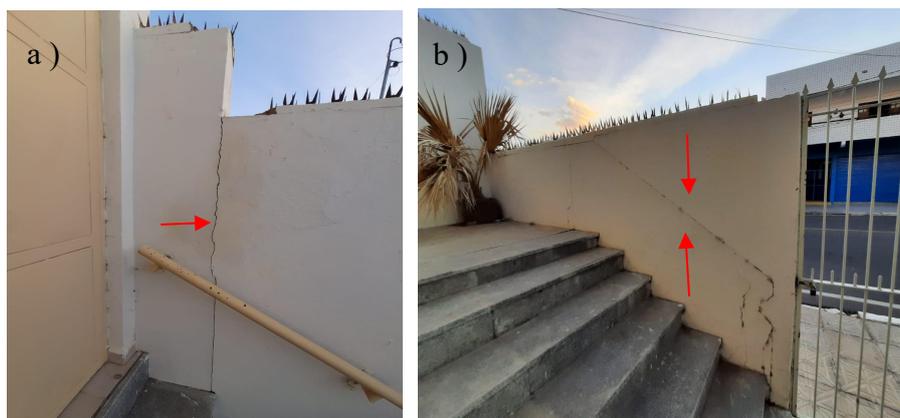
Na fachada lateral direita foram localizadas fissuras nas paredes do muro. Na Figura 21 a, a fissura percorre todo comprimento entre o pilar e a parede do muro, e no segundo caso, a fissura em diagonal separando a alvenaria, que servia de guarda corpo para a escada, do complemento do muro adicionado posteriormente (Figura 21 b). Em ambos os casos, as fissuras decorrem em função da falta de aderência entre as peças.

Figura 21. a) Fissura no encontro do pilar com o muro; b) Fissura entre a parede existente com o complemento construído posteriormente.

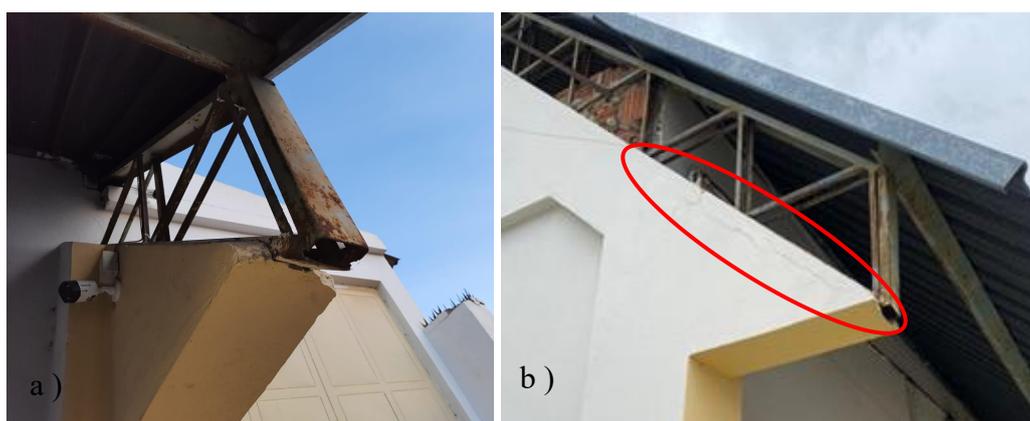
E, por fim, na cobertura, a estrutura metálica apresenta corrosão em alguns pontos, principalmente nos apoios das extremidades. Na Figura 22 a, pode-se perceber o material sofrendo corrosão e a desagregação inicial do concreto. Enquanto, na Figura 22 b, é possível visualizar a fissura em diagonal que acompanha a estrutura do telhado aparentemente causada pela expansão do aço corroído.

Figura 22. a) Estrutura metálica da cobertura em processo inicial de corrosão; b) Fissura na base de apoio do pilar para a estrutura metálica.
