UNIVERSIDADE FEDERAL DO VALE DO SÃO FRANCISCO
CAMPUS SENHOR DO BONFIM

**PLANO DIRETOR 2023-2033
CAMPUS SENHOR DO BONFIM
PROPOSTA PARA DISCUSSÃO**

MARÇO DE 2023

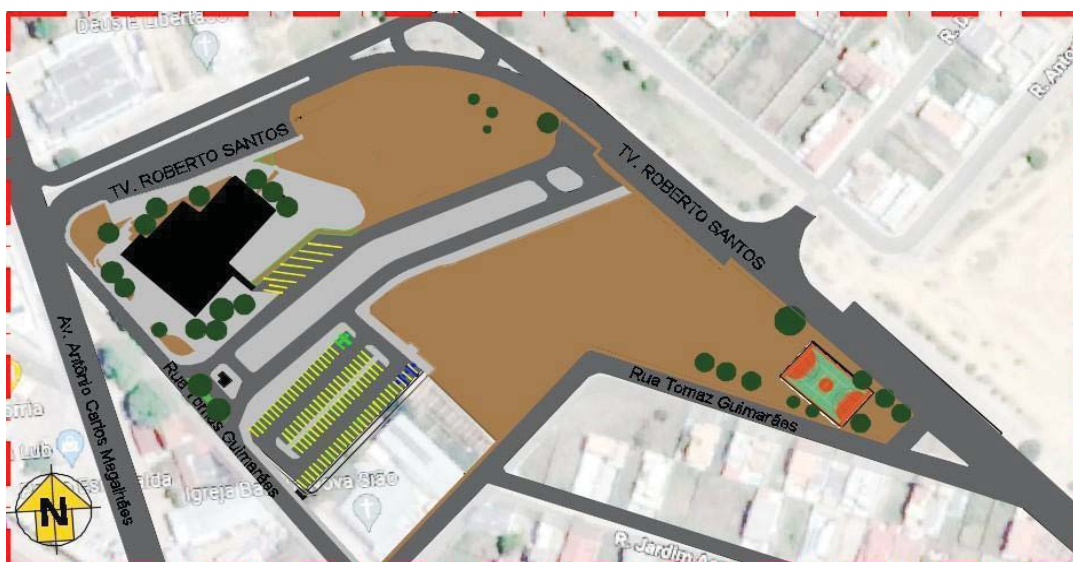
Figura 2- Planta de situação atual do *Campus* Senhor do Bonfim

O Campus (SBF), indicado na figura 2, está dividido em um eixo viário que corta seu território de sudoeste a nordeste, interligando as principais vias de acesso à instituição. Logo podemos ver, na mancha de cor preta, o atual bloco de salas de aulas e de laboratórios, áreas de estacionamento, a guarita, com acesso pela Rua Tomàs Guimarães, a quadra poliesportiva descoberta e toda a área na cor marrom está disponível para ocupação com projetos de demandas da comunidade acadêmica.

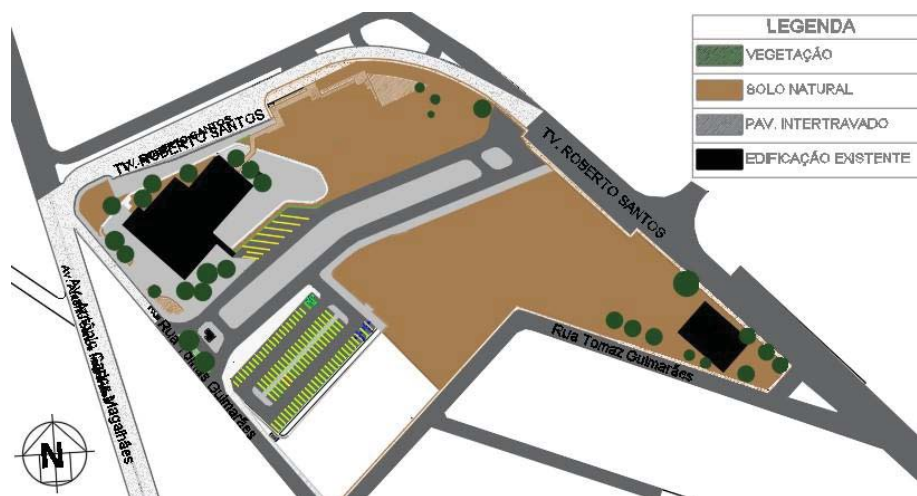
Figura 21- Áreas verdes e o recobrimento do solo

Outro fator preponderante dentro dos estudos bioclimáticos é a presença de áreas verdes dentro do Campus que possuem funções importantes, como o controle das temperaturas, o aumento da umidificação do ar, os direcionamentos dos ventos, a ocorrência de sombra, a criação de áreas abrigadas e a captação da poluição do ar. Dessa forma, o Campus, segundo a figura 21, possui poucas áreas com a presença do verde, apenas algumas árvores próximas a edificações existentes, outras pontuais próximas à quadra. As demais encontram-se dispersas, com solo natural sem vegetações rasteiras, provocando, desta forma, um aumento da temperatura no microclima do Campus.

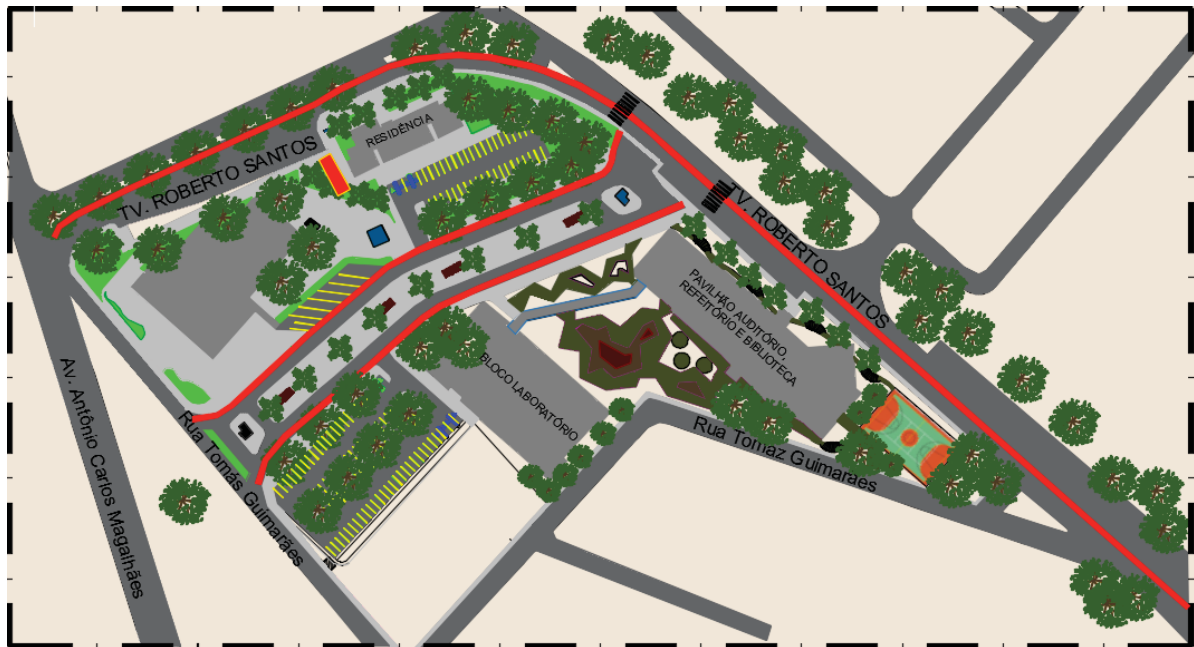
Figura 35- Proposta de paisagismo para o campus

da caatinga e, por fim, respeitar o distanciamento das árvores de grande porte das edificações existentes e daquelas a serem construídos no campus.
