Estudo das Manifestações Patológicas na Igreja São José Operário em Petrolina-PE

Rayssa C. Silva¹, Ruud Gullit R. V. B. S. Henrique¹, Nailde A. Coelho¹

¹Colegiado de engenharia civil – Universidade Federal do Vale do São Francisco (UNIVASF) – Campus Juazeiro, BA – Brasil

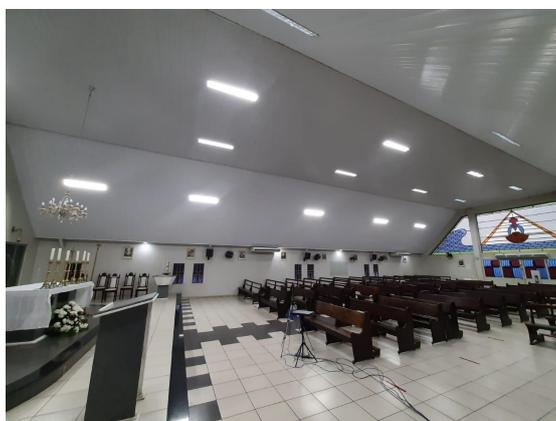
A inspeção feita no interior da igreja, no pavimento principal, constatou que o ambiente não apresenta manifestações patológicas em sua parte interior. A igreja teve sua última reforma em 2019 e, salvo algumas manchas de sujeira pelo atrito nas paredes e pelo forro de gesso do recuo lateral, tudo se mantém bem conservado (Figura 16).

Figura 16. Interior da igreja (piso principal).
